### Revidering investeringsbeslut – Ombyggnation av kommunhuset i Djurås

Utredningsrapport

## Rapport – Miljöinventering

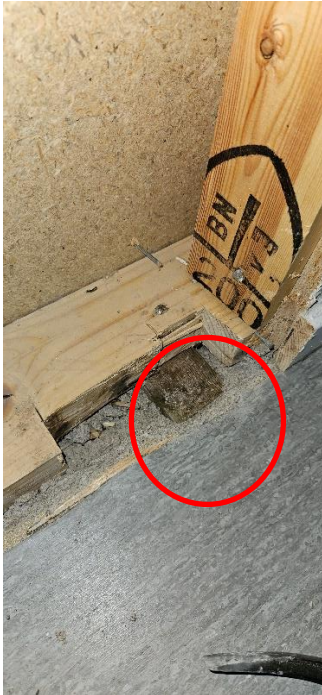
- Betongen har påvisats vara kontaminerad av klorfenoler under ingjutna spikreglar. Dock har inga kontamineringar av träskyddsmedel påvisats i prover tagna nära ytterväggssyll och 30cm in från spikreglar och yttervägg. Däremot avger dessa betongprov 2-etyl-1-hexanol, 1-butanol samt andra alkoholer och alifatiska kolväten. 2-etyl-1-hexanol och 1-butanol är ämnen som förknippas med kemiska golvsador.

*Bild 3 Ingjutna spikreglar under innerväggar, innehållande klorfenol och kloranisol (provplats 8)*

- Samtliga innerväggar och ingjutna spikreglar bör rivas i hus A och C då spikreglarna i hus A är impregnerade med klorfenoler, och i hus C och D riskerar att ha mikrobiella skador på grund av byggfukt.

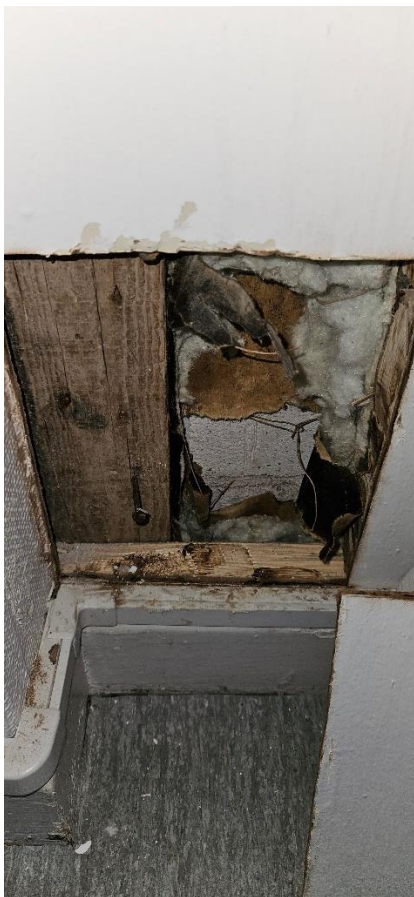
- Mikrobiella skador (provnummer:177-2024-11261119) har konstaterats i trämaterial i utfackningsvägg under fönster i rum 1125. Provet påvisar kraftigt förhöjda värden av bakterier ( $2,4 \times 10^7/\text{cm}^2$ ) och förhöjda värden av svampar  $9,6 \times 10^5/\text{cm}^2$ ). Provet bedöms som mikrobiellt skadat.

*Bild 4 Mikrobiellt skadat trämaterial i utfackningsvägg under fönster (provplats 29)*

- Utfackningsväggar i hus B har påvisat ha mikrobiella skador och bör rivas.
- Sakkunnig skadeutredare/konsult bör efter friläggande enligt ovan givna rekommendationer utföra kompletterande prover på betongkonstruktioner för att fastställa utbredning av kontaminerade områden samt ge rekommendationer om lämplig återuppbyggnad.

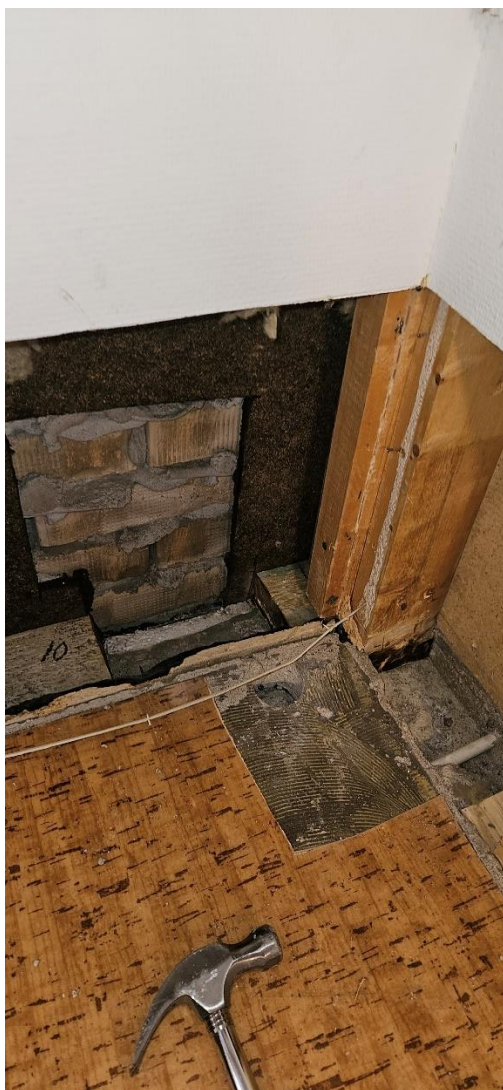
*Bild 5 Ytter- och innervägg. Ytterväggsyll innehållande klorfenoler, kloranisoler och PAH (provplats 10)*

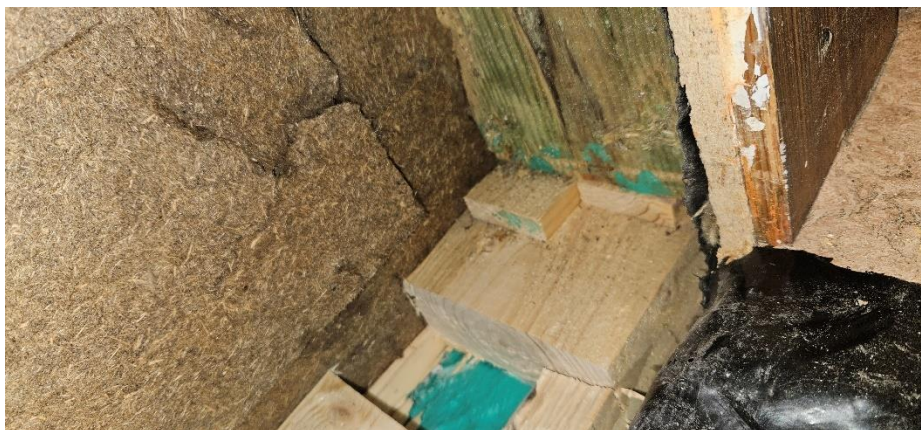
*Bild 6 Stående regler innehållande klorfenol och kloranisoler (provplats 12)*

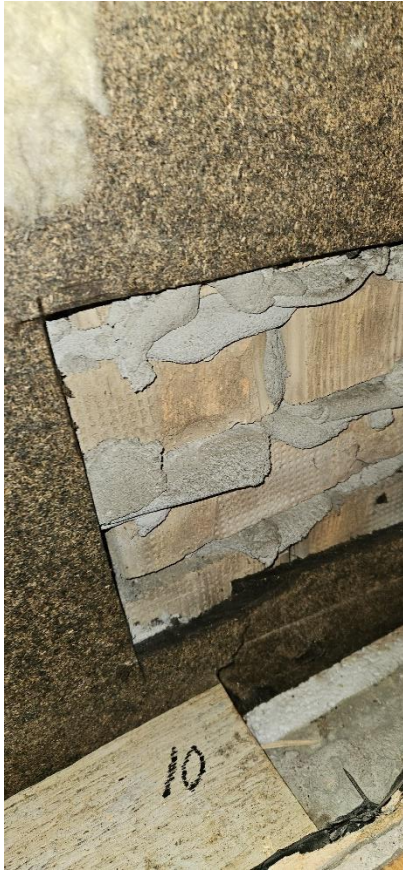
- Hus C har delvis tegelfasad, vilken har mycket begränsad luftspalt på grund av bruk som ramlat ned vid murning, dräneringshål saknas även i nederkant av tegelfasaden. Dessa två avvikelser kan leda till att fukt tar sig in i bakomliggande väggkonstruktion och risk för mikrobiella skador finns.

- Tegelfasadens luftspalt är igensatt med murbruk, och dräneringshål i nedre delen av fasaden saknas.

*Bild 7 murbruk mot asfabord vilket kraftigt ökar risken för fuktrelaterade skador i yttervägg. (provplats 10)*

- Tegelfasad i hus C, har påvisats vara dåligt ventilerad på grund av igentäppt luftspalt och avsaknad av dräneringshål i nedkant av fasaden. Några tydliga skador orsakade av detta har vid konstruktionsingrepp ej noterats. Detta bör dock åtgärdas för att minska riskerna för framtida fuktrelaterade skador. Lämplig åtgärd bör konsulteras med sakkunnig skadeutredare/konsult.

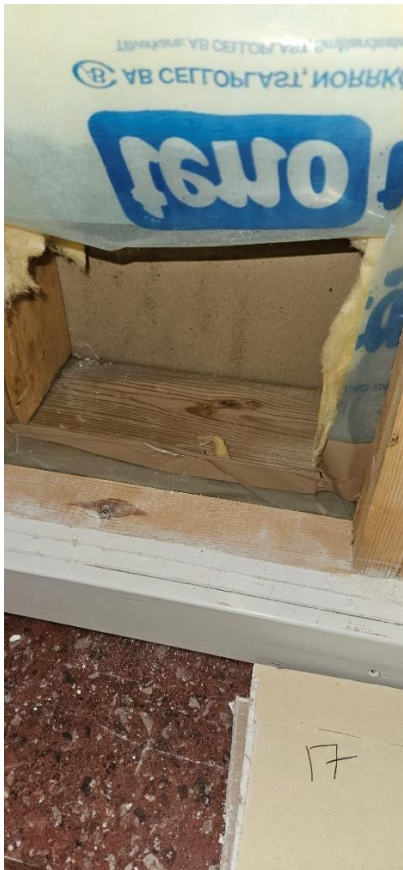
Bild 8. Tryckimpregnerad syll innehållande klorfenol (provplats 17)

- I hus D kan det räcka med att endast byta syllen då endast klorfenol har påvisats i det prov som tagits ut, vilket tyder på att den inte utsatts för fukt och mikroorganismer. Dock krävs här vidare utredning/provtagning. Denna utförs lämpligast när väggar öppnas upp för syllbyte och man då enklare kan lokalisera eventuellt fuktbelastade områden med risk för mikrobiella skador.

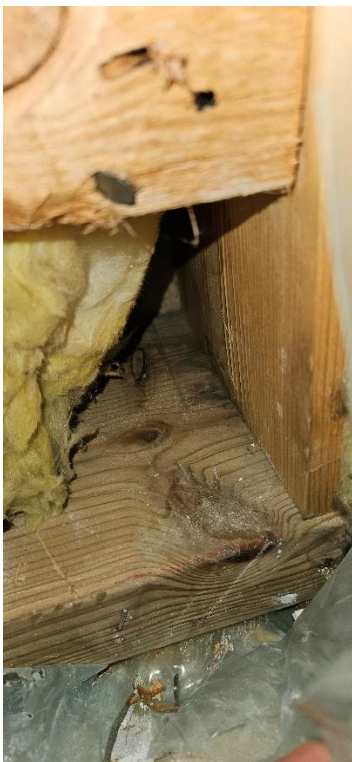
Bild 9 Tryckimpregnerad och mikrobiellt skadad syll (provplats 25)

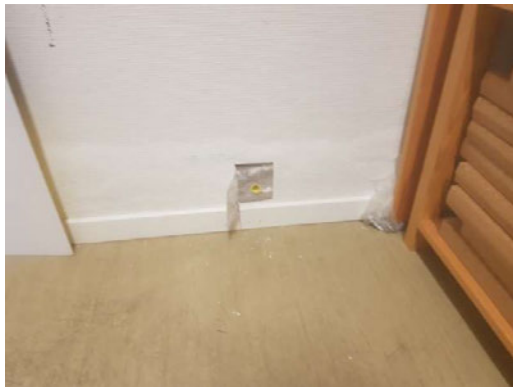
- I nedre delarna av vissa källaryttväggar, hus A, B och C, förekommer synliga fuktrelaterade skador. Ytskiktet saknar delvis vidhäftning mot grundmuren och synliga missfärgningar och mikrobiella skador konstaterades på golvsöcklar. Sannolikt förekommer brister i grundmurens utvändiga fuktskydd och dess dräneringssystem. Enligt tidigare rapport, bilaga 10.

*Bild 1 Yttervägg källare, väggytskiktet saknar vidhäftning närmast golv*

- Enligt tidigare rapport bör grundmurarnas utvändiga fuktskydd samt dräneringssystem ses över och åtgärdas (delvis redan utfört).
- De utreglade väggarna i hus D öppnas under marknivå. Syllar, skadade reglar samt mineralull rivs.

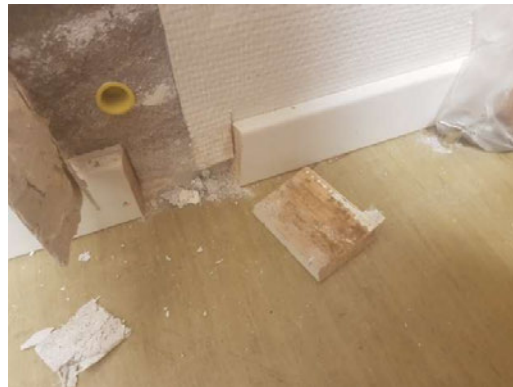
*Bild 2 Golvsockeln missfärgad på baksidan*

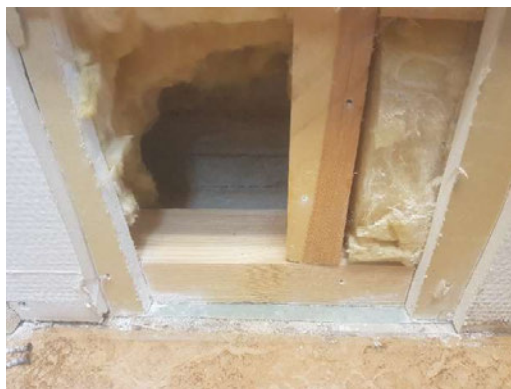
*Bild 4      Provplats 15, utreglad vägg*

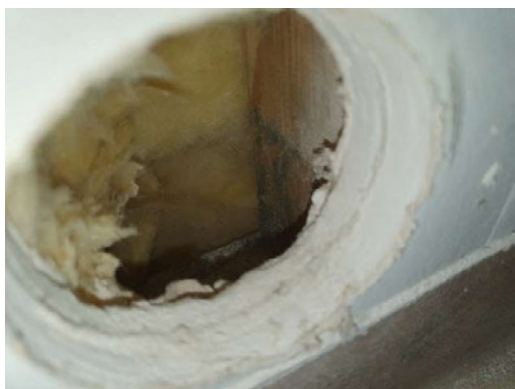
Det har även utförts kontroller och materialprovtagningar i utreglade väggar i rum 0120 (19) och fläktrum 0121 (20). Vid båda provplatserna konstaterades synlig påväxt på reglar och de mikrobiologiska analyserna påvisar skador.

*Bild 5      Provplats 20, rum 0121. Synlig mikrobiell påväxt på väggrelgel*

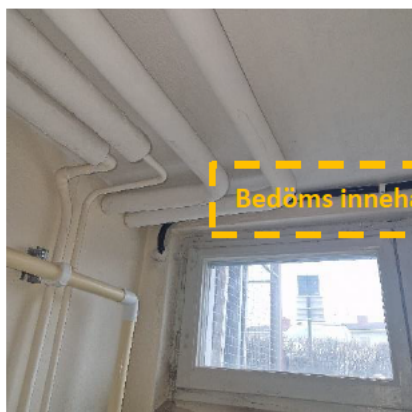
Foto 1 Vybild över hårda rörböjar.

**Rekommendationen är att alla hårda rörböjar hanteras som asbesthaltigt material och sanering utförs därefter. Alternativet är att provtagning utförs.**

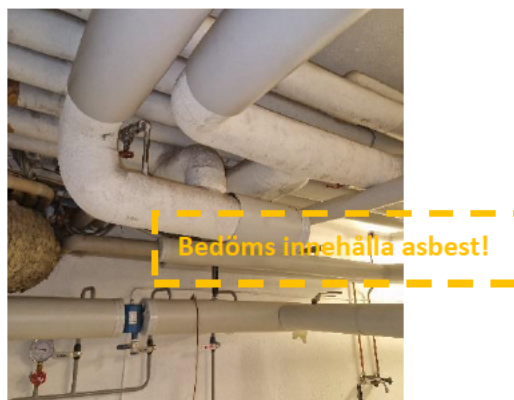
Foto 2 Vybild över rörböjar märkta "asbest".

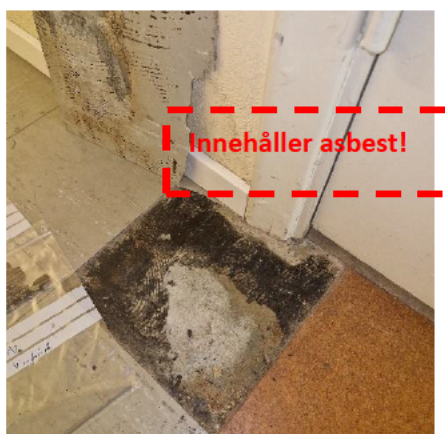
Svartlim förekommer under vinylplattor i källare hus B. Prov togs ut och asbest konstaterades. Rekommendationen är att samtliga ytor med svartlim hanteras som asbestinnehållande.

Foto 3 Svartlim under vinylplattor.

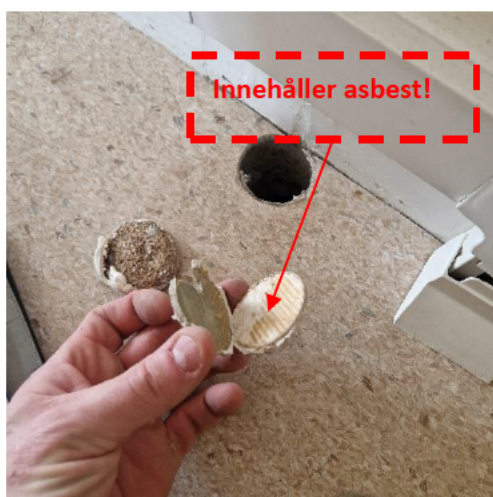
Asbest har konstaterats i plastmatta i källaren samt i plastmatta på övre plan i hus B. På övre plan är det en nyare plastmatta pålimmad. Oklart hur stor omfattningen är på detta plan. Sannolikt finns inte denna matta i utrymmen med linoleum. Asbest finns även i vinylplattor i källaren i hus B (se foto 3), svartlimmet innehåller även asbest under vinylplattan.

Foto 6 Den undre plastmatta i korridor på övre plan innehåller asbest.

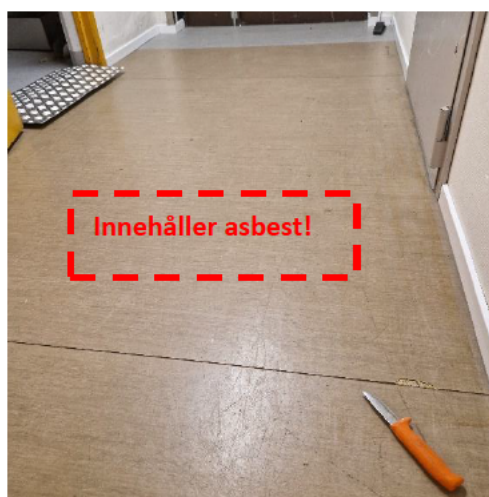
Foto 7 Plastmatta i källaren innehåller asbest.

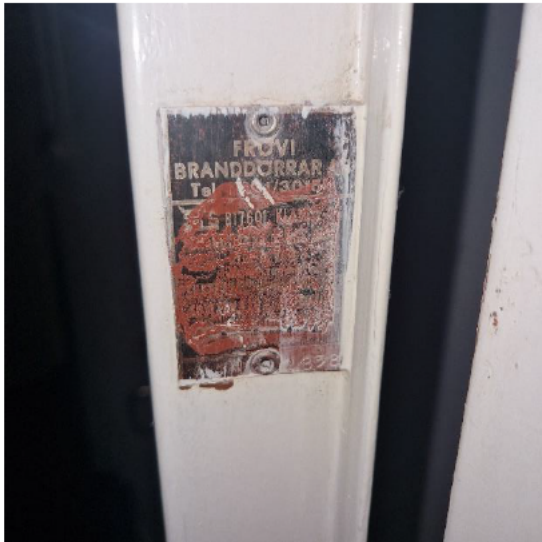
I källaren i hus B noterades ett antal äldre branddörrar, märkta 1970. Risk för förekomst av asbest i låskistan. Antingen hanteras de som asbestinnehållande alternativt utförs provtagning.

Foto 8 Branddörr från år 1970.

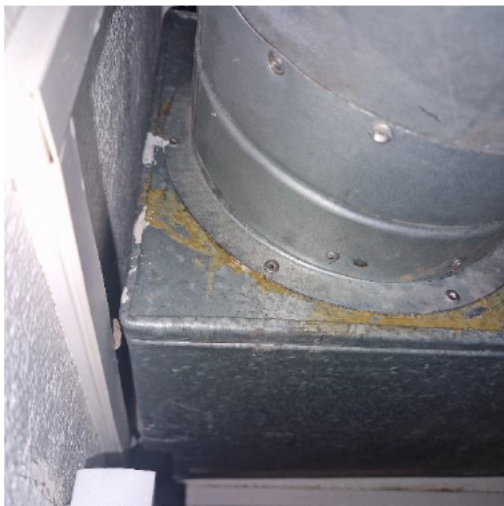
Foto 9 Tätkitt prov A1, asbest ej påvisad.

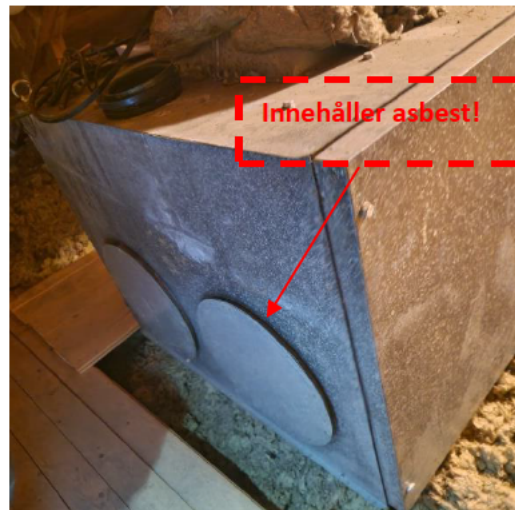
Tät kitt noterades kring ventilationsaggregatet. Provtagning påvisar innehåll av asbest.

Foto 10 Tätkitt runt ventilationskanal. Asbest påvisad i prov A5.

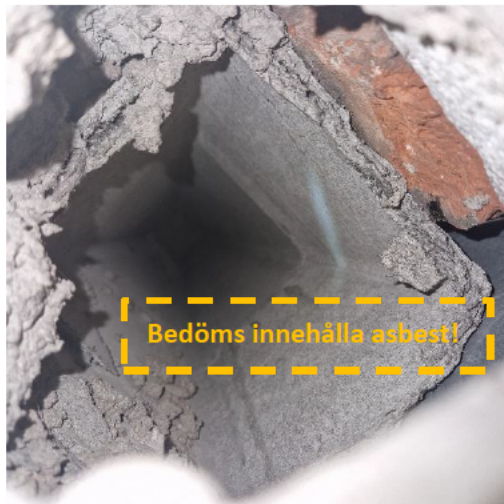
Kanalen var inbyggd i konstruktionen, stor risk att det förekommer fler dolda kanaler.

Foto 11 Eternitkanal i källaren hus B.

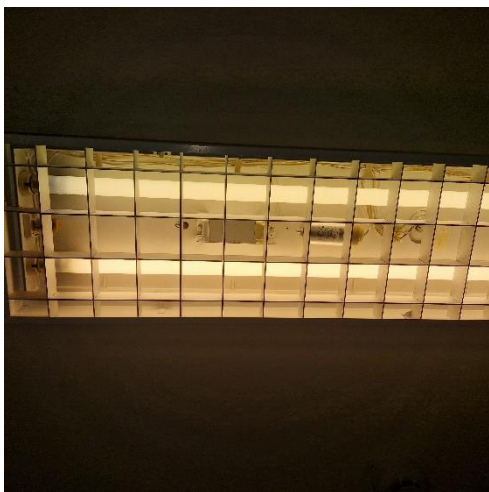
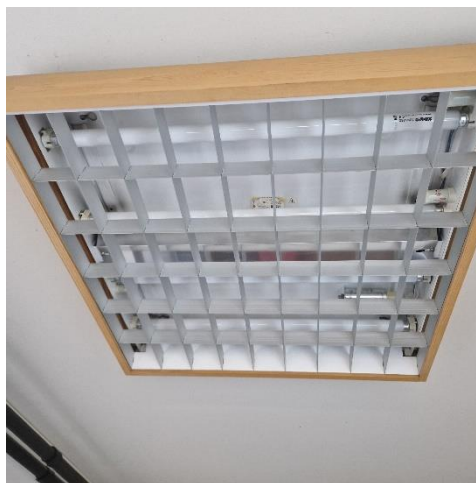
- Emmaboda fönster mellan 1965-1973 **innehåller PCB.**
- Scanglas 5T Garanti mellan 1972-1976 **innehåller ej PCB.**
- Metallkondensatorer noteras i armaturer i 1970 samt 1974 års byggnaderna. Dessa bedöms kunna innehålla PCB.

Foto 19 Armatur med metallkondensator.

Foto 20 Armatur med metallkondensator.

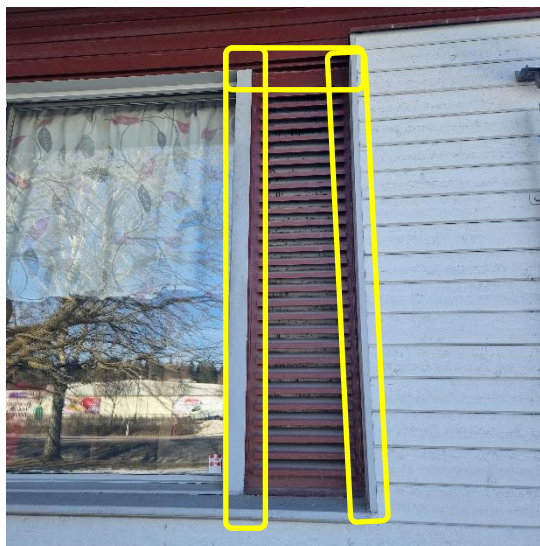
- Mjukfogar förekommer kring fönster på hus A, C samt D. Fyra stycken prover togs ut och enbart prov F4 (hus A) påvisade halter över 50 ppm. Ett prov på hus C tangerar gränshalten (44 ppm), rekommenderar att kompletterande prover tas ut. Se bilagor för mer information.

Foto 24 Provplats uttaget materialprov F4 på mjukfog, innehåller över 50 ppm.
