### **Genomförande av renovering och reinvestering – Solgården och Tjärnsjögården**

# Solgården Gagnef

## Utredningsrapport

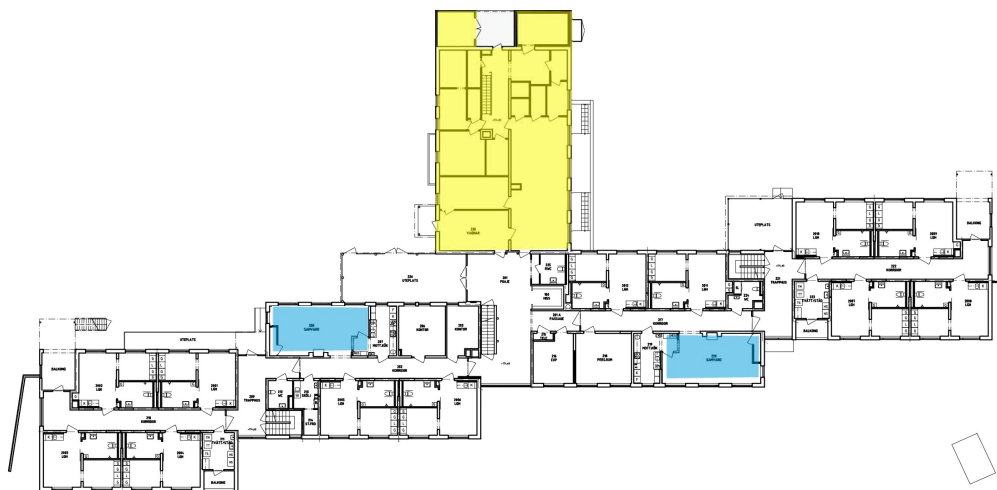
**Plan 2 och 3** – Större sammanhängande ventilationsaggregat placerat på plan 3 i Solgården betjänar plan 2 och 3 med undantag för samvarorummen på dessa plan, vilka betjänas av egna lokala aggregat, se bild 1 och 3.

Bild 1 Samvarorum på plan 2 och 3 med eget FTX-aggregat per rum. Gulmarkerad yta i bild är storkök i plan 2 vilket också behandlas av separata fläktar / fläktaggregat.

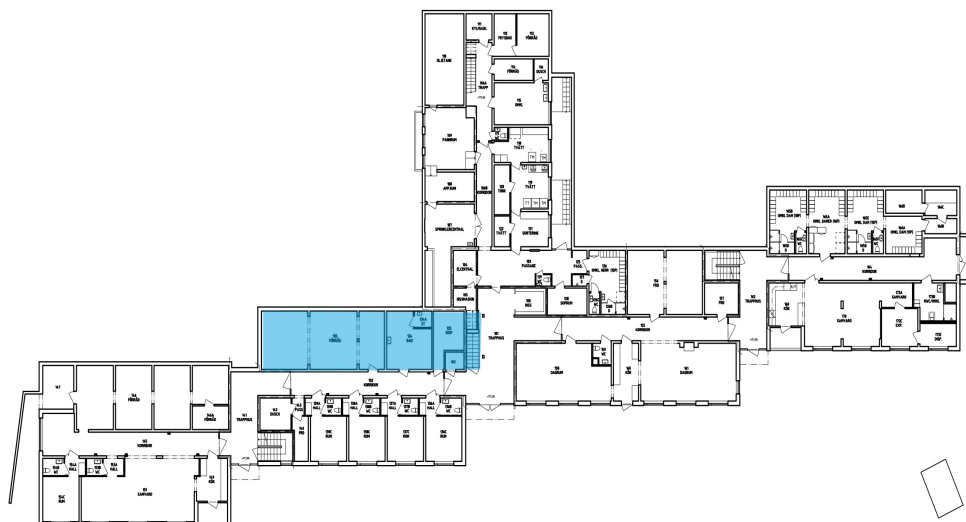
Utöver detta behandlar även ventilationsaggregatet på plan 3, 4 utrymmen i källarplan bestående av 3 förrådsutrymmen i varierande storlek med målad betong på golv samt nyare s.k frisörs-rum med klinker på golv, se bild 2.

Endast det större förrådsutrymmet och frisör-rummet är dock försedda med frånluft, övriga endast tilluft, något som medför att luftpåverkan på de övre planen, från källarplanet över ventilationsaggregatet, bedöms mycket begränsad.

Bild 2 Utrymmen i källaren vilka kan förväntas ha luftmässig koppling till plan 2 och 3.

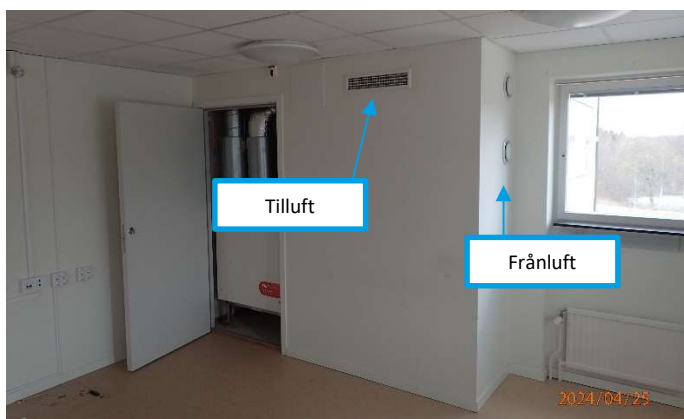
Luftbehandlingen i samvarorumen på plan 2 och 3 bedöms troligen kunna kortslutas något, med försämrade ventilationsgrad eller ökad driftskostnad som följd, detta då tilluft och frånluftsdon sitter mycket nära varandra, se bild 3 nedan.

Bild 3 Ventilationsaggregat samvarorum med möjlig kortslutning mellan tilluft och frånluft pga litet avstånd mellan dessa.

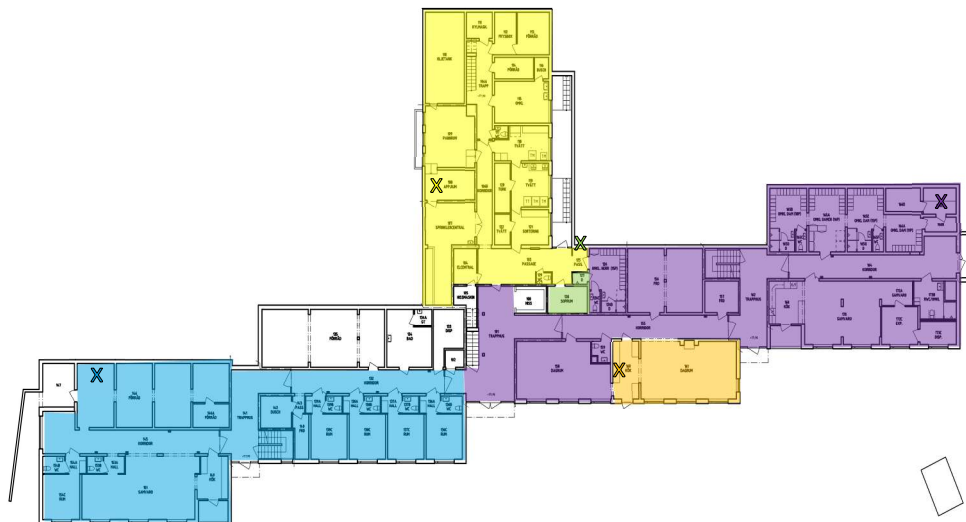
Bild 4 Färgade områden visar ytor med separat luftbehandling i källarplan. Färgade X i bilden visar på aggregatplacering för yta med motsvarande färg.

Vid närmare granskning av ventilationen tillhörande källaren noterades avvikelser möjliggörande periodvis återcirkulation av avluft i fläktområde blått och lila enligt bild 4.

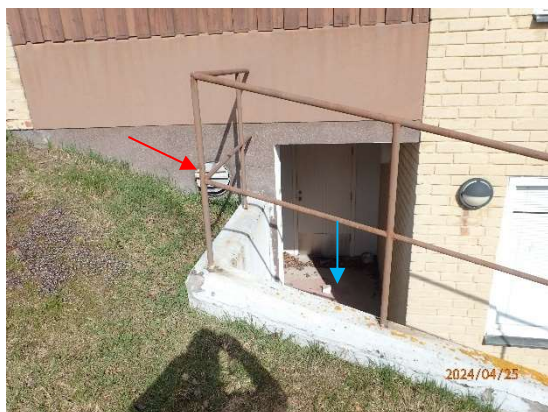
För blått område noterades luftintaget vara placerat i innanför varande rum angränsande avluftsdonet, varpå kännbart avvikande lukt från avluften (vid ett av besiktningsstillfällena) kunde noteras i dörröppningen mellan uteluftsintag och avluft. Se bild 5 och 6.

Bild 5 Placering av avluftsutblås till fläktaggregat i blått område, bild 4. Blå pil visar yta där avvikande lukt från avluften noterades vid ett av besiktningsstillfällena.

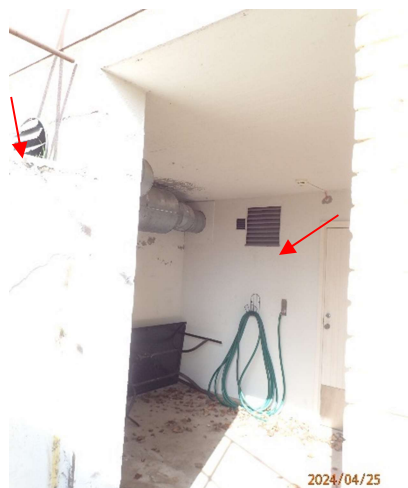
Bild 6 Avluftsutblås och inluftsintag till fläktaggregat i blått område, bild 4.

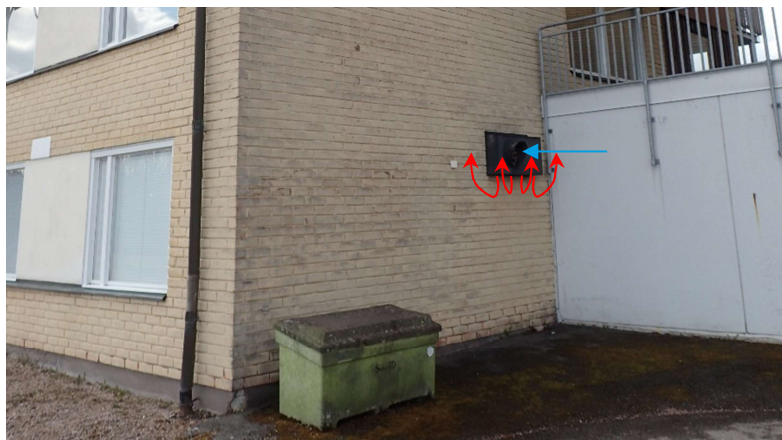
För lila yta noterades en kombihuv för luftintag / avluft vara felmonterad, varpå avluften tillåts blåsas ut i luftintaget.

Bild 7 Felvänd kombihuv för inluft och avluft till lila område, bild 4. Röda pilar visar avluftens möjlighet att blåsas ut ur egentligt inluftsintag så luften kan sugas in på nytt i verkligt inluftsintag (blå pil).

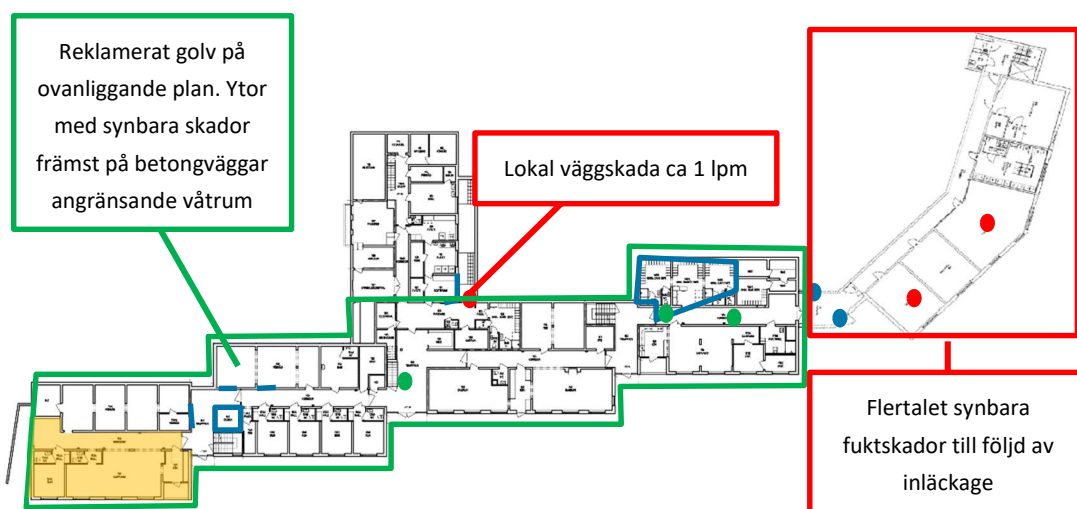
Vidare påvisade mikrobiell provtagning i linoleummatta och emissionsprovtagning under plastmatta där sådan förekom i anslutning till trapphus, enligt grönmarkerade prickar i bild 8 nedan, att ingen av dessa uppvisade tecken på fuktskada.

Baserat på ovanstående konstaterades källarplanets inverkan på upplevda inommiljöbesvär på plan 2 och 3 i Solgården vara högst obefintlig.

**Bild 8** Källarplan på Solgården (grön) och Tjärnsjögården (röd) baserat på utredning från 2019-09-22. Blåa streck och punkter påvisar fuktuppsug i väggar och ytor med förhöjda fuktindikationer. Gröna punkter visar utförda mattprover med normala nivåer (både emissioner i PVC och mikrobiell påväxt i linoleum). Röda punkter visar skador med avvikande nivåer i källare. Orange yta visar yta med Platongolv installerat 2017 av oklar anledning.

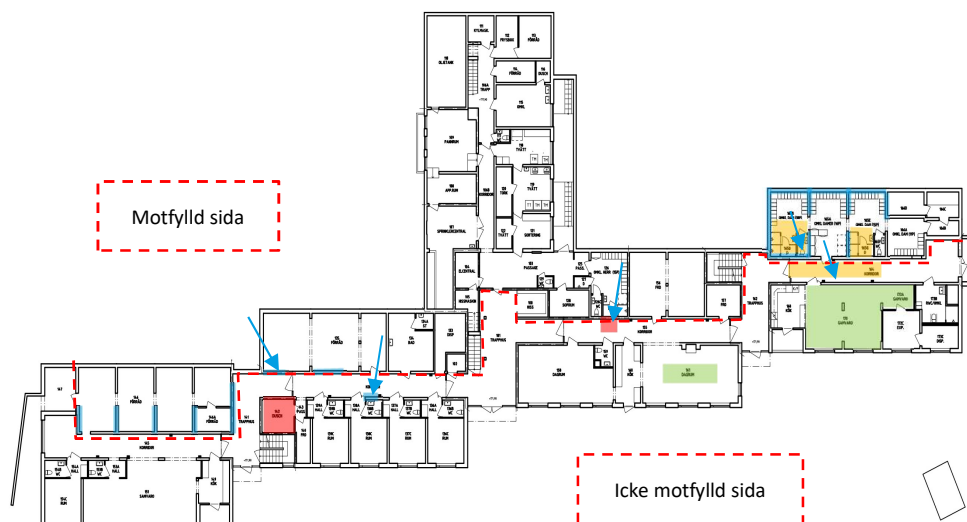
Orange yta i bild 9 visade uppfuktad golvyta vilken sannolikt (utöver trolig otäthet till följd av stamgenomföring för avlopp) blivit fuktpåverkad till följd av olämpligt val av golvbrunn i omklädningsrummen. Detta genom att en golvbrunn avsedd för plastmatta eller tätskikt under klinker använts i kombination med enbart betongfärg, se bild 10 nedan.

Gröna ytor visade på ytor där lokalt förhöjda fuktnivåer indikerats men där förklaring ej gick att finna genom okulär besiktning. I den ena av dessa utrymmen förekom linoleummatta med jutebaksida installerad på golv medan det andra utrymmet hade en nyare plastmatta.

**Bild 9** Synbara fuktskador i nederkant på väggar (blå) och indikerbart förhöjda fuktnivåer (röd och orange yta). Blåa pilar visar uppfuktade ytor eller skadade partier som korrelerade placeringsmässigt med stamgenomföringar för avlopp genom plattan. Streckad yta visar skiljelinje mellan homogen golvkonstruktion på motfylld sida och huvudsakligen heterogen golvkonstruktion på icke motfylld sida av byggnaden. Gröna ytor visade på ytor med lokalt förhöjda fuktnivåer indikerats men där förklaring ej gick att finna genom okulär besiktning.

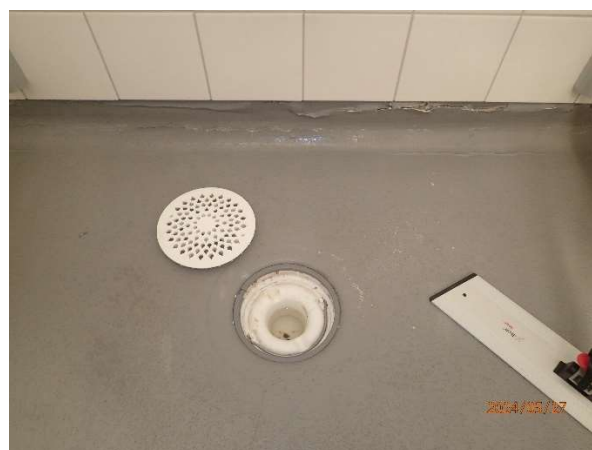
**Bild 10** Golvbrunn typ Purus Oden för användning tillsammans med plastmatta eller tätskikt under klinker, har i omklädningsrummen använts tillsammans med endast betongfärg något som medför en otät tätskiktsanslutning i brunnar till duschar placerade inom orange yta bild 9.

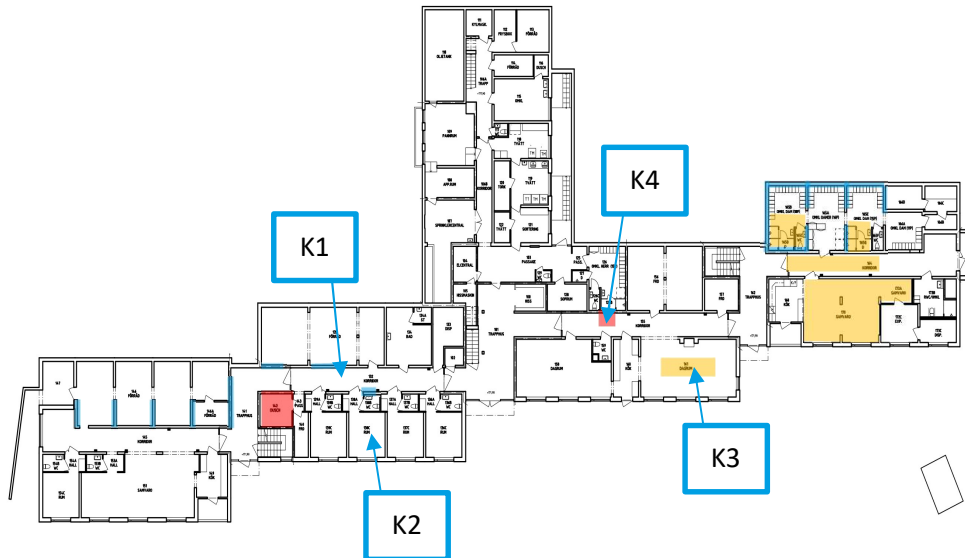
Bild 11 Synbara fuktskador i nederkant på väggar (blå) och indikerbart förhöjda fuktnivåer (röd och orange yta).

Orange yta visar yta med heterogen golvkonstruktion medan röd yta visar ytor med golv av sannolikt homogen betong.

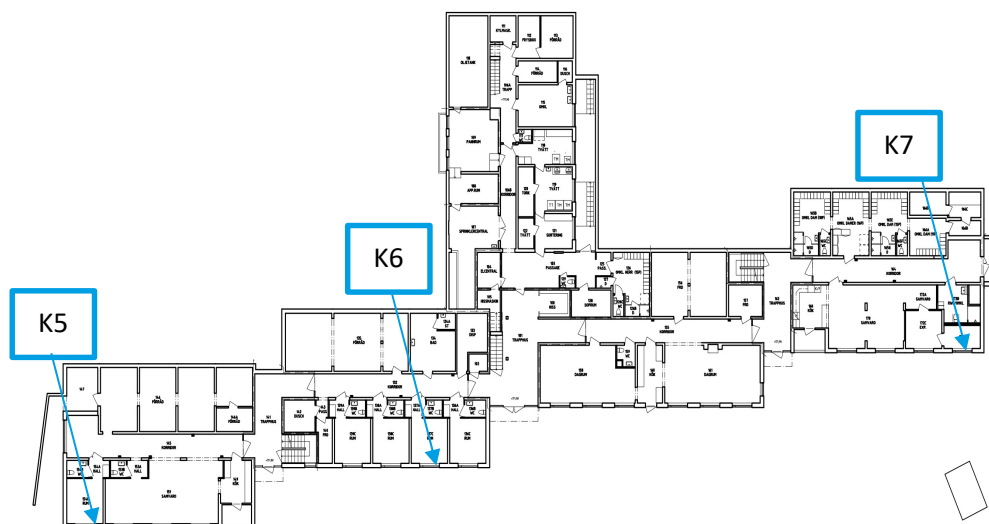
Bild 12 Placering av konstruktionsingrepp i utfackningspartier under fönster i ytterväggar.

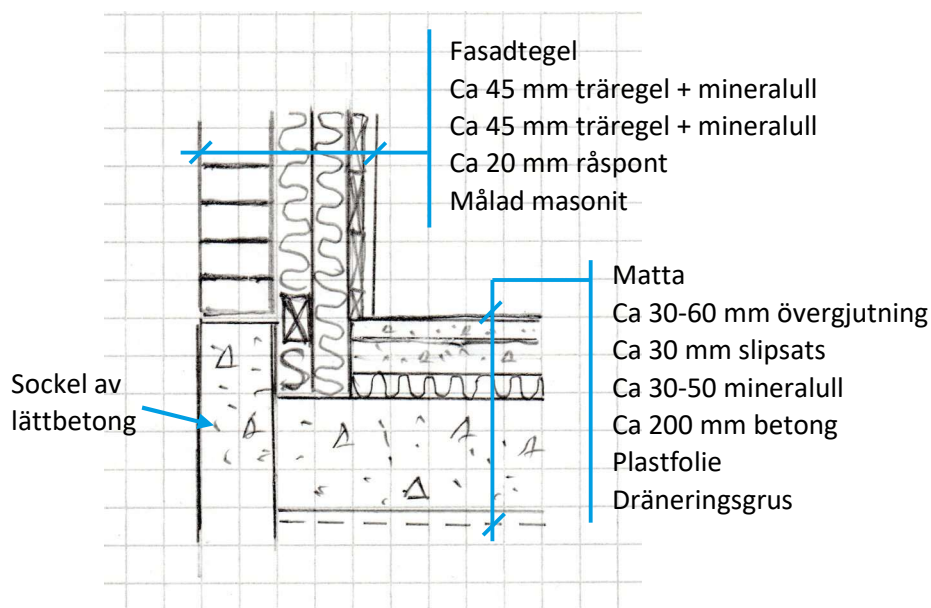
Från ingreppen noterades att väggkonstruktionen vid utfackningspartierna under fönstren i ytterväggen till källaren medförde en golv- / vägganslutning enligt bild 13 nedan i samtliga provpunkter.

Bild 13 Golvanslutning vid utfackningsvägg i yttervägg under fönster.

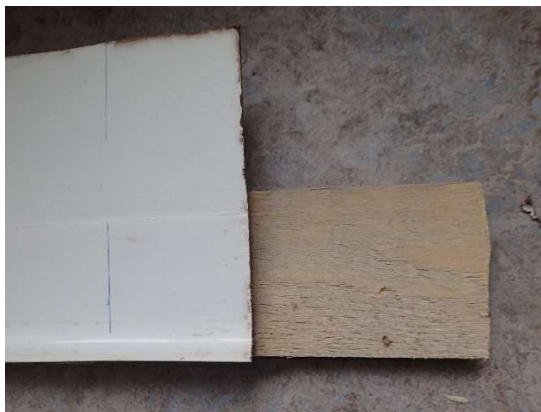
Av provtagningen noterades förekomst av virke med kloranisoler närmast tegelfasaden samt "normala" till "något förhöjda" nivåer av mikrobiell påväxt i 2 av 3 prov där det 3:e provet visade på "förhöjd" nivå i nederkant på utsidan av den invändiga råsponten, se bild 14 och 15 nedan.

*Bild 14 Invändig masonit med bakomliggande råspont närmast golv.*

Av okulära iakttagelser kan det misstänkas att skadan uppkommit lokalt på virket innan inbyggnation, detta då inga kringliggande material visade tecken på fukt eller rinnmärken samt då skadan är begränsad till enbart ena sidan av råsponten trots att denna varit monterad dikt an övergjutningen till golvet.

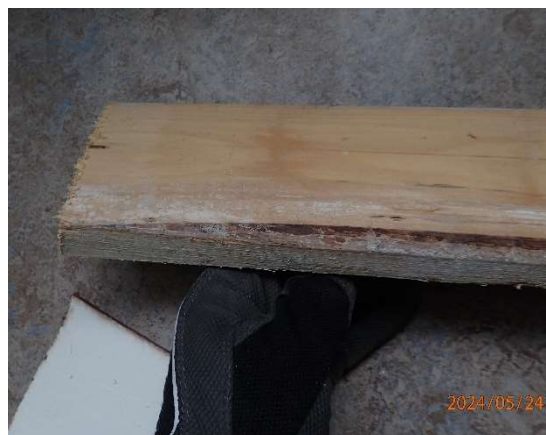
*Bild 15 Baksidan på råsponten i föregående bild.*

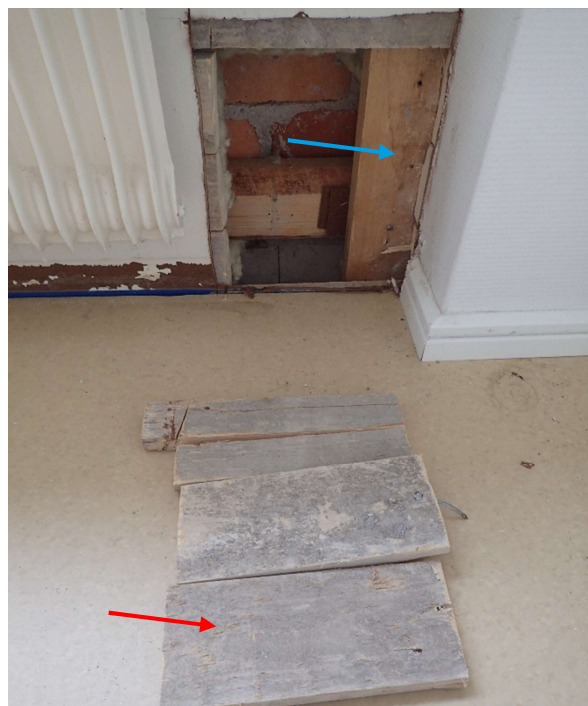
Övriga prover vilka endast visade "normala" till "något förhöjda" nivåer mikrobiell påväxt uppvisade istället en okulärt mer påverkad bild, synbart exemplifierad genom bild 16 nedan där såväl påverkan från bruksvatten samt rinnmärken på trä var tydligt vid provtagningsplatsen.

Bild 16 Provtagningsplats rum 154. Blå pil visar synbara rinnmärken på regel ovan provtagen kil i regelns nederkant mot betongen. Röd pil visar synbart bruksvattenpåverkad råspont.

Sannolikt kan nivån av den mikrobiella påväxten, baserat på provtagning och okulära iakttagelser, i huvudsak bedömas ha skett i begränsad omfattning till följd av att förekommen fuktpåverkan skett med cementblandat vatten, något som troligen utgjort ett skydd mot mikrobiell tillväxt till följd av förväntat hög alkalitet.

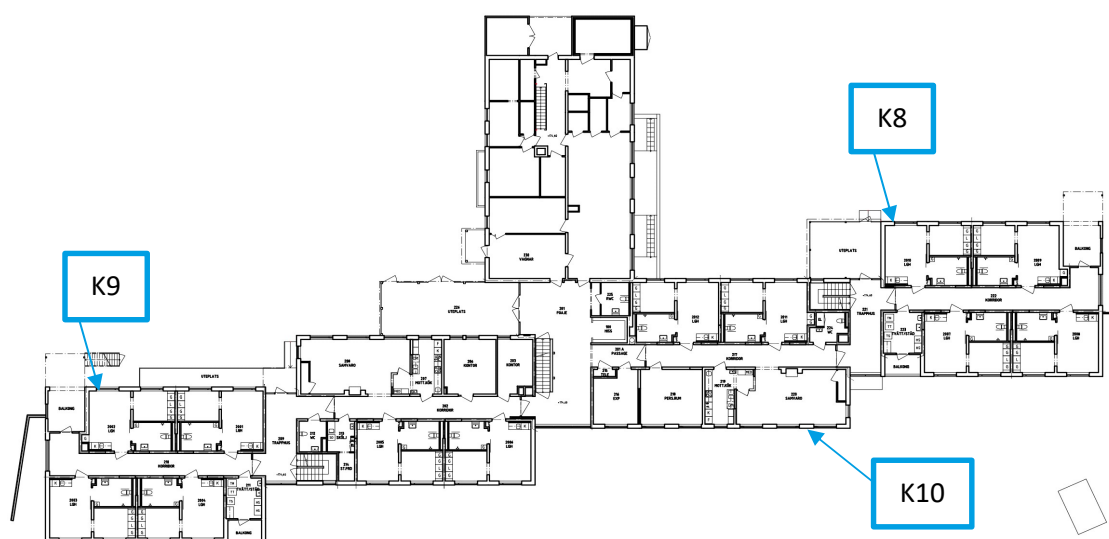
Bild 17 Placering av konstruktionsingrepp i utfackningspartier under fönster i ytterväggar.

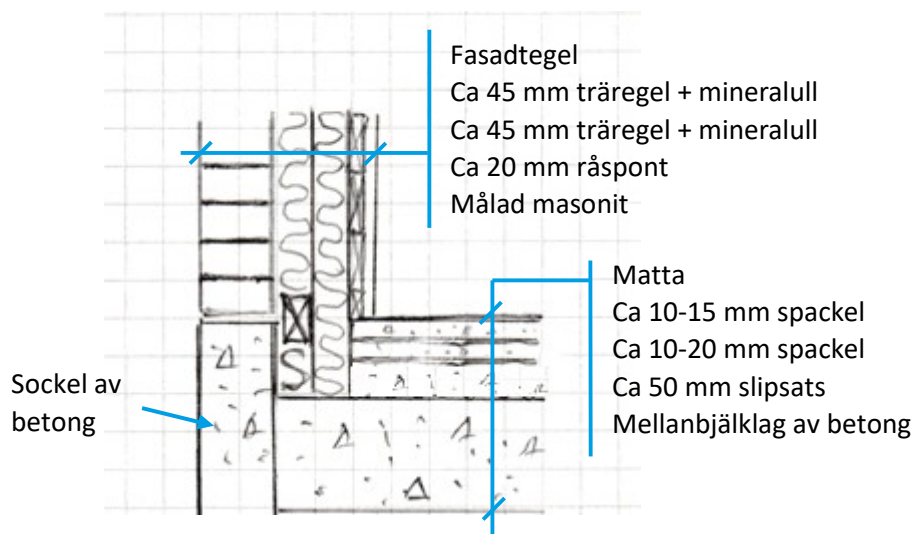
Från ingreppen noterades att väggkonstruktionen vid utfackningspartierna på entrésidan (K9 och K10), under fönstren i ytterväggen, medförde en golv- / vägganslutning enligt bild 18 nedan i båda provpunkterna. I punkt K10 noterades skillnaden i konstruktionen endast vara att fasadteglet passerade bjälklaget.

Bild 18 Golvanslutning vid utfackningsvägg i yttervägg under fönster.

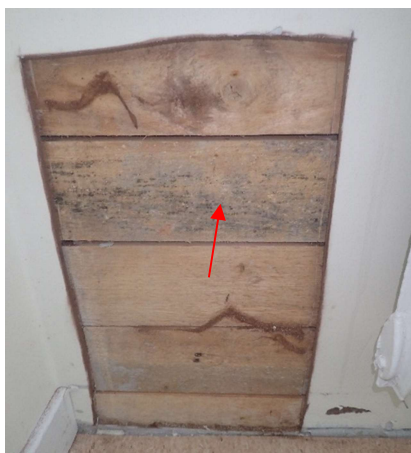
**Bild 19** Synbart missfärgad råspont, sannolikt fuktskadad före inbyggnation. Röd pil visar provtagen inre råspont i rum 2010 enligt tabell nedan.

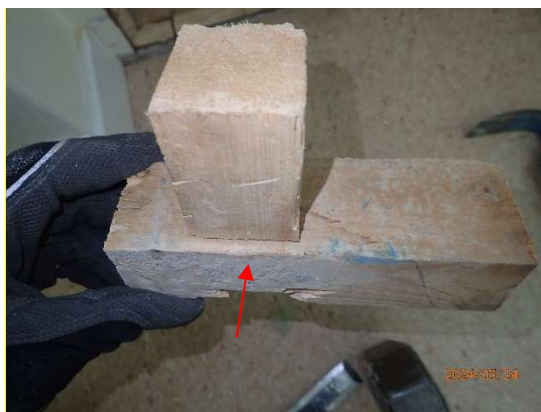
**Bild 20** Syll till inre stående regel (röd pil) synbart fuktpåverkad på samtliga sidor. Provtagning av underliggande kil (syllfäste) i rum 2010 enligt nedan togs dikt angränsande syllen under markerad pil.
