ESTTJÄRNS MILJÖTILLSTÅND

Sammanfattning av resultat och vägen framåt

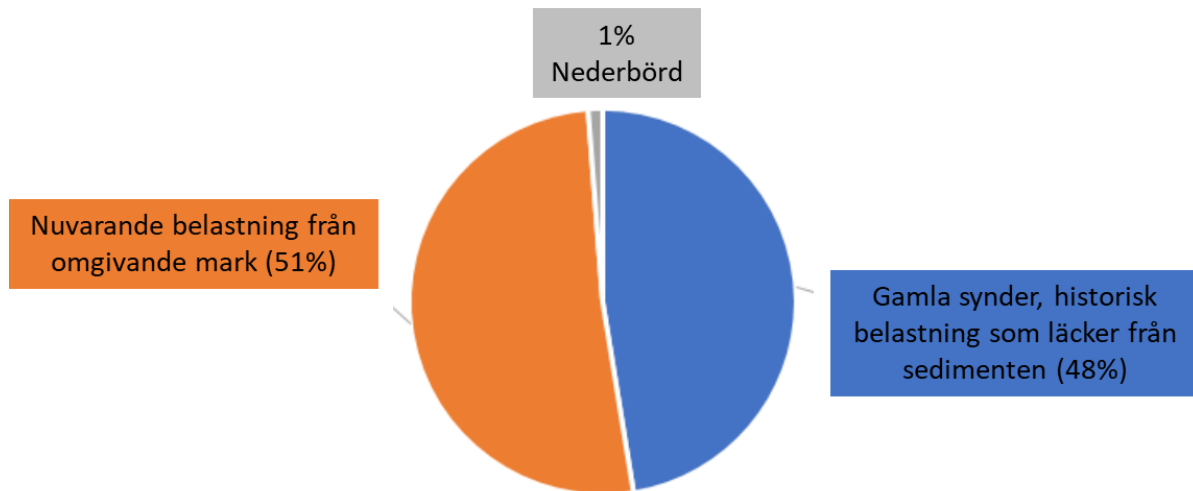
Resten av belastningen på sjön kommer från omgivande mark (se beskrivning i avsnitt ”påverkanskällor och genomförda åtgärder” nedan). Mätningar har gjorts i ett inlopp där belastningen visat sig vara hög. Ca 62% av belastningen från omgivande mark kommer enligt beräkningarna härifrån. Vattnet som mynnar i bäcken har vidare en hög andel löst fosfor vilket indikerar påverkan från ex. avlopp eller djurfekalier (Bilaga 2). Bilden nedan visar förhållandet mellan de två källorna (nuvarande vs. historisk belastning).

Enligt de undersökningar som gjorts på senare år läcker sedimenten mycket näringsämnen vilket alltså betyder att det runnit ut mycket näring till sjön historiskt (Bilaga 1 och 2). Under det år som mätningarna gjordes nådde inte hela mängden som läckt från sedimentet ytvattnet, men de år som sjön omblandas mer har denna näringskälla ännu större påverkan på vattenkvalitén (Bilaga 2).

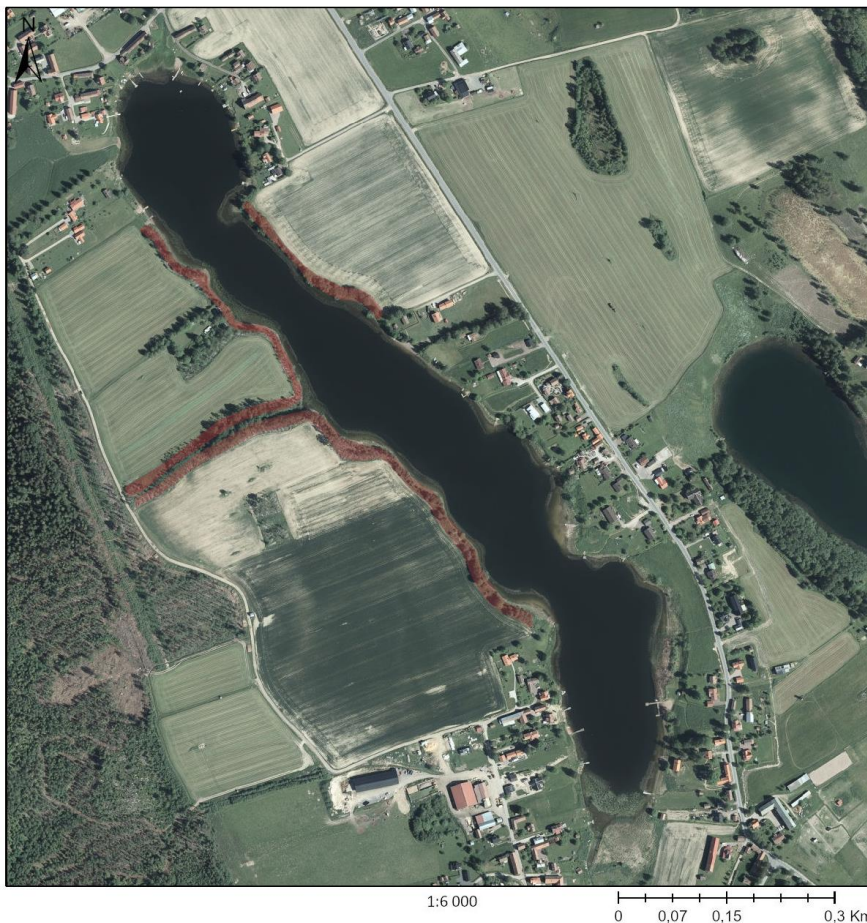
- Man har på många ställen sparat minst 10 m breda bevuxna kantzoner av obrukad mark med växtlighet i anslutning till fälten mot sjön och vattendrag (markerade med ljusrött på flygfotot nedan).
