### Revidering investeringsbeslut – Ombyggnation av kommunhuset i Djurås

Utredningsrapport

## Rapport – Miljöinventering

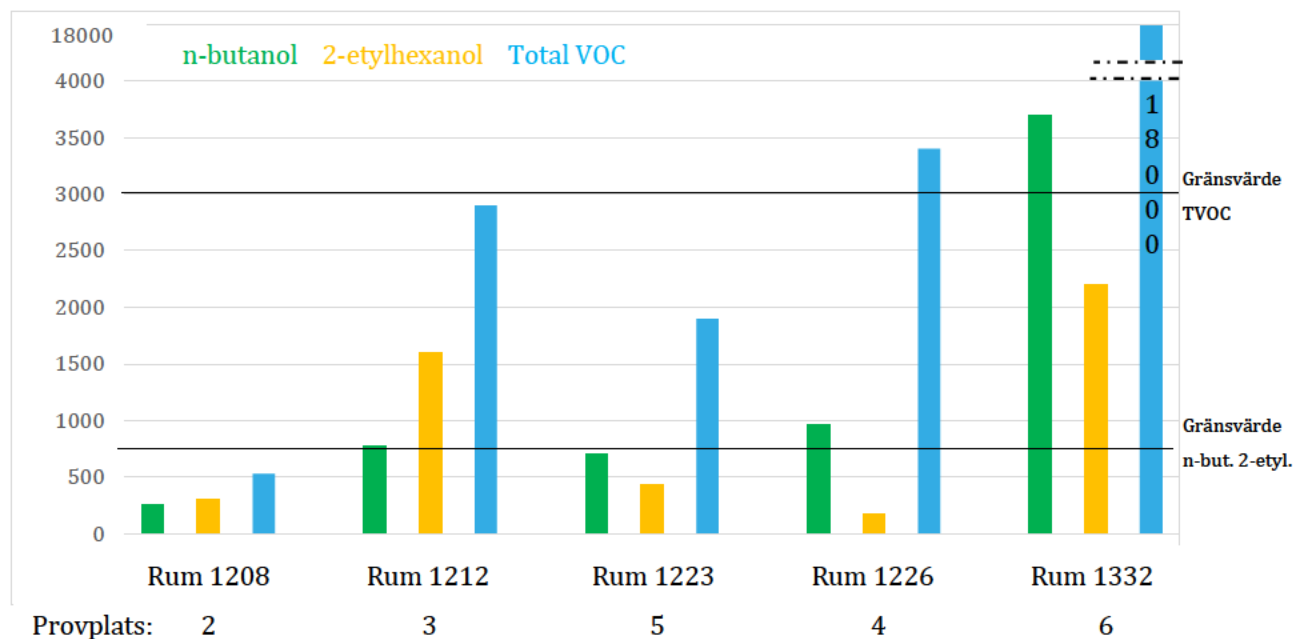
Diagram 1: VOC-halter golv i markplan

Då kemiska skador förekommer i limskikt och matta är risken stor att underliggande betong har kontaminerats av kemiska emissioner, vilket måste beaktas vid åtgärder.

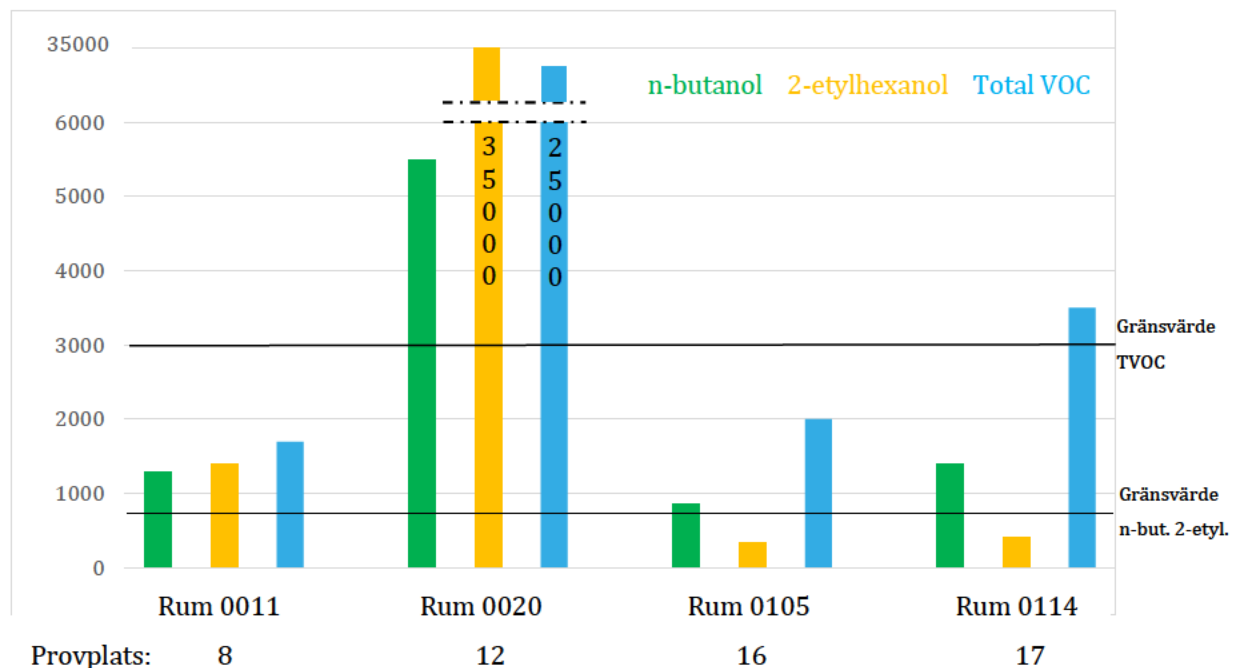
Diagram 2: VOC-halter golv källarplan

I källaren visar samtliga analyser halter av n-butanol över tillämpade gränsvärden. I rum 0011 och 0020 är halterna av 2-ethylhexanol förhöjda och Total VOC bedöms förhöjt i rum 0011 (8), 0020 (12) och 0114 (17). I rum 0020 är halterna betydligt högre än vid övriga provplatser.

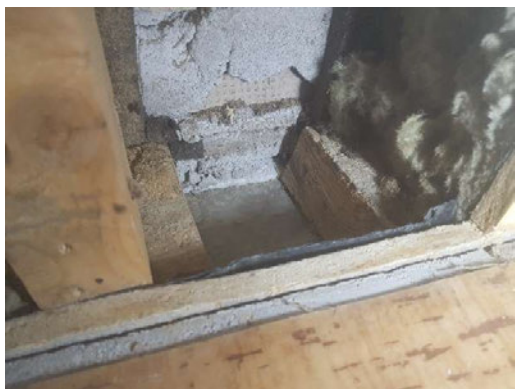
*Bild 3      Provplats 1, rum 1243*

I 5 olika utrymmen, rum 1208 (1), 1212 (2), 1223 (3), 1243 (5) och 0020 (12), utfördes provtagning av damm från ytor vilka skickades för mikrobiologiska analyser.

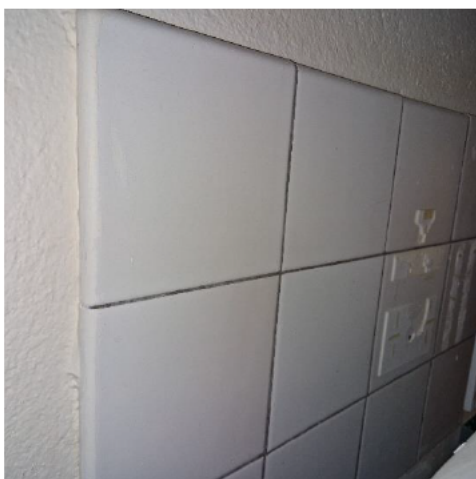
Äldre kakelsättning noterades på enstaka plats i källaren i hus B. Äldre klinkersättningar noterades i enstaka utrymmen i hus B. Dessa kan innehålla asbest i fixen och fogen. Det kan rekommenderas att provtagning utförs inför rivning. Alternativet är att de hanteras som asbestinnehållande.

Foto 4 Äldre kakelsättning i källaren i hus B.

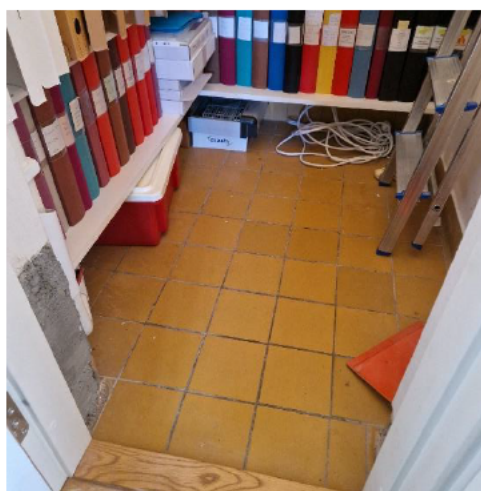
Foto 5 Äldre kakelsättning i förråd på plan 2 i hus B.

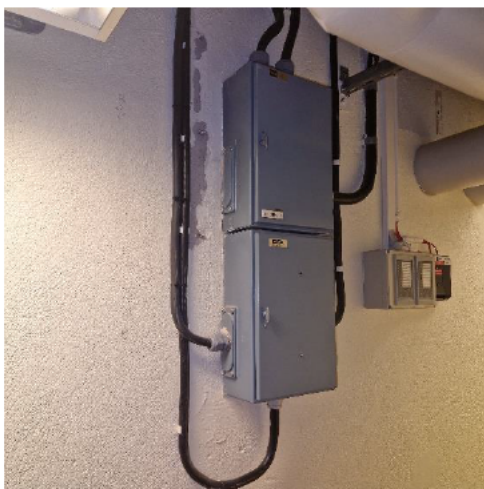
Foto 12 Äldre elinstallationer i källaren i hus B.

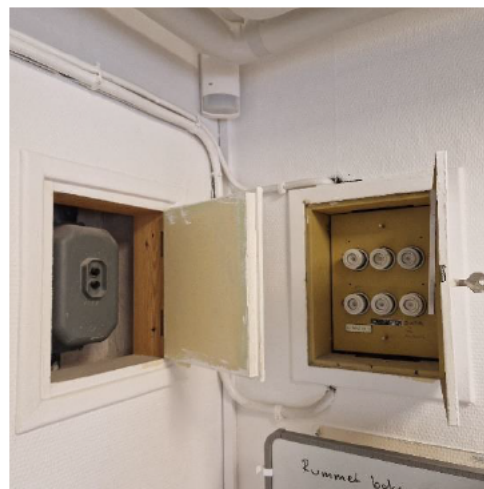
Foto 13 Äldre elinstallationer i hus B på det övre våningsplanet,

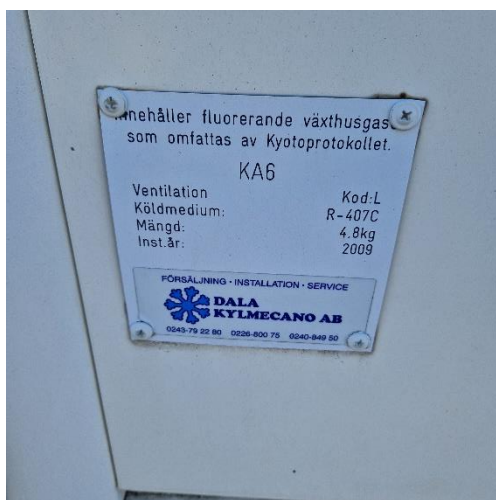
Kylsystem innehåller köldmedie R-407 C vilket är en HFC blandning som inte bryter ned ozonlagret.

Foto 14 Köldmedietyper R-452A.

Luftvärmepump noteras. Nedmontering ska utföras av behöriga kyltekniker.

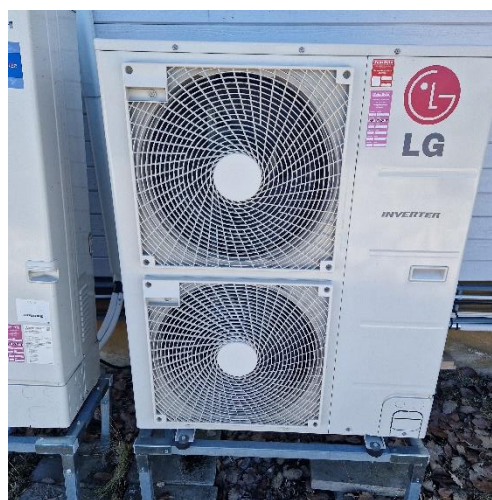
Foto 15 Luftvärmepumpar.

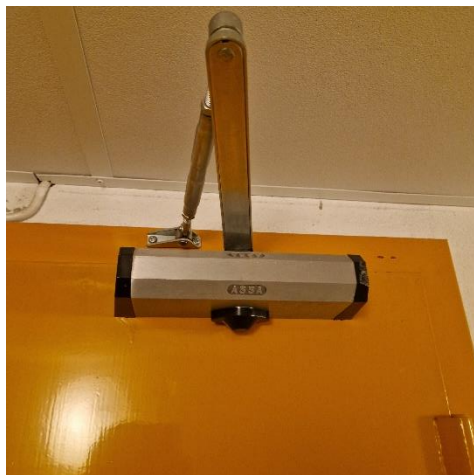
Dörrstängare i olika former förekommer, dessa innehåller olja. Ingen av dessa bedöms innehålla PCB haltig olja.

Foto 16 Dörrstängare som innehåller olja.

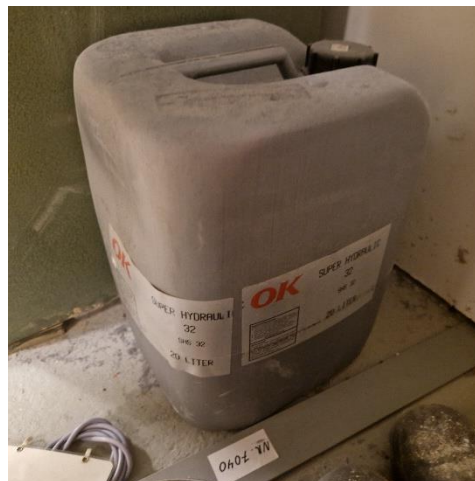
Hisshydraulolja förekommer i hissrum.

Foto 17 Hisshydraulolja.

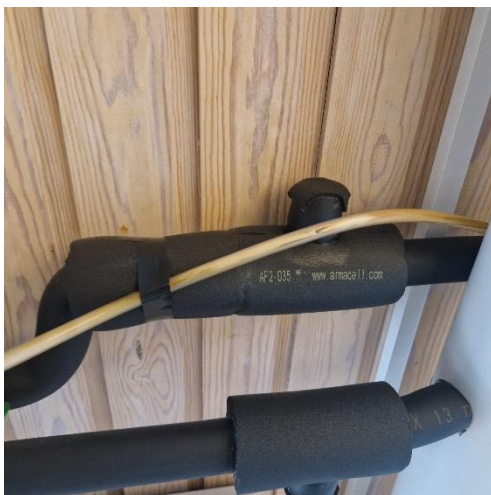
Rörisolering märkt AF/armaflex förekommer, detta material innehåller flamskyddsmedel.

Foto Rörisolering märkt Armaflex.

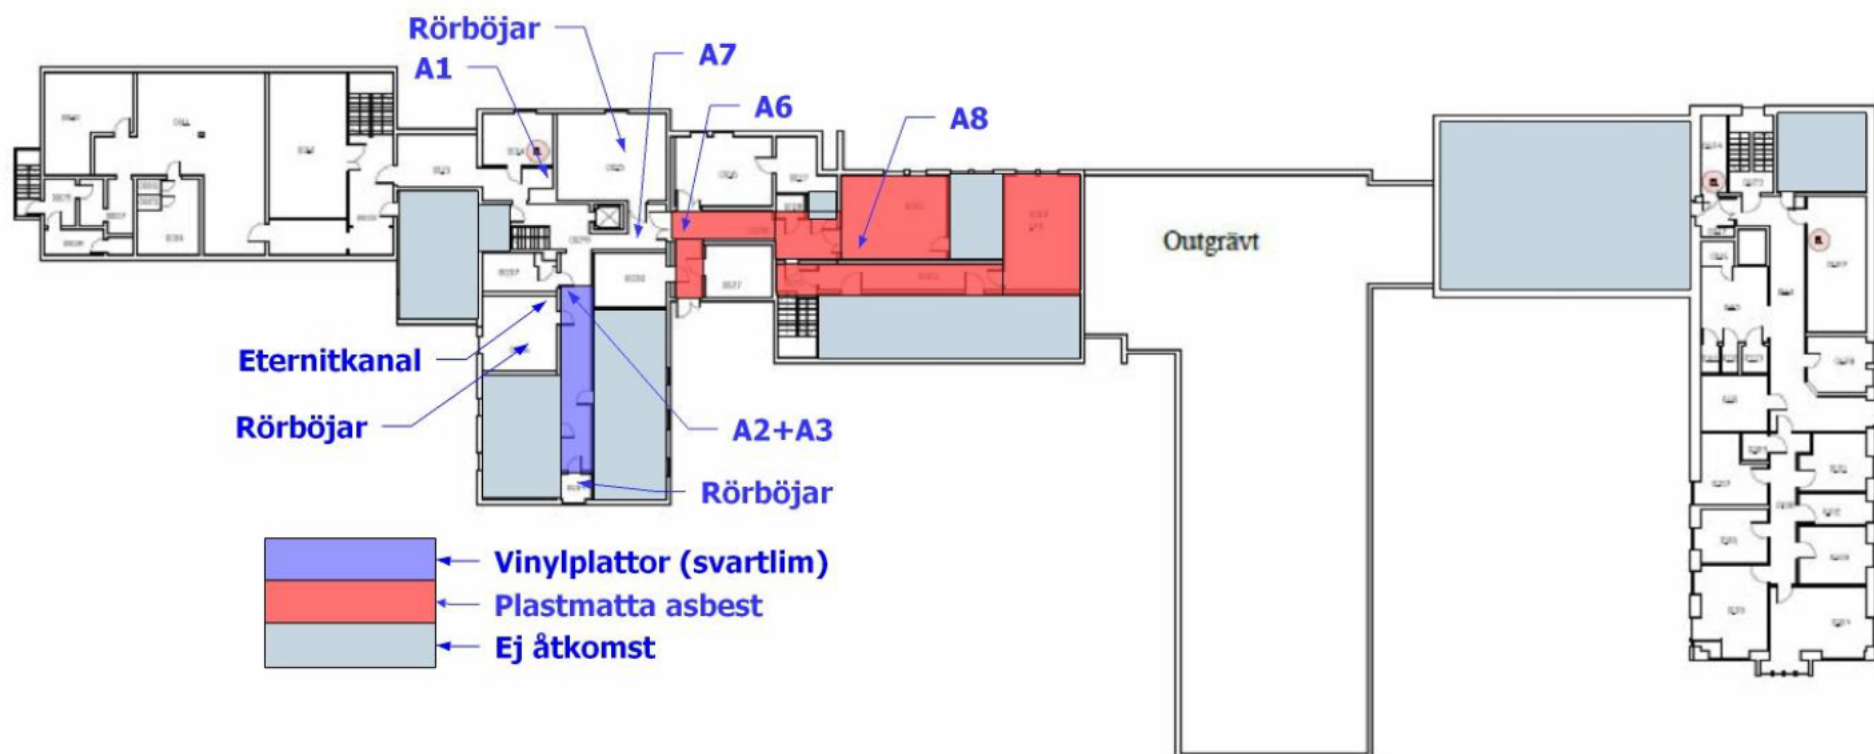
Figur 1 Källarplan med provpunkter samt noteringar för rörböjar, eternitkanaler samt mattor med asbest. Asbestprov A4 är tagen på det andra våningsplanet i hus B. Materialprov A5 är tagen på vindsutrymmet i hus B.

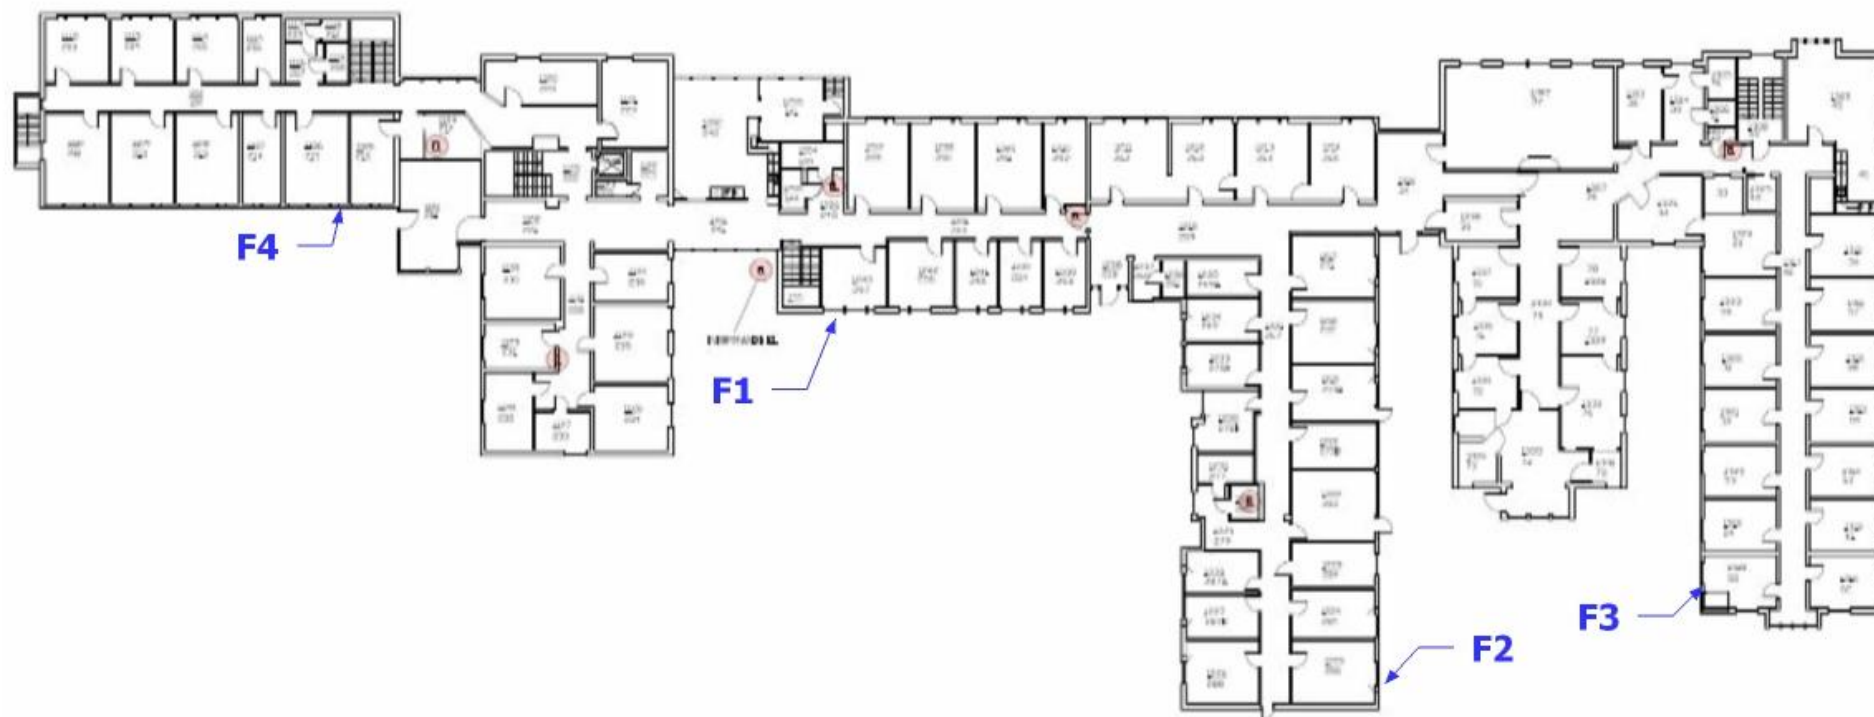
Figur 2 Entréplan med markering för PCB prover.
